RESTAURACIÓN DE LAS IGLESIAS DE LOS MUNICIPIOS DE LA COMARCA DEL BAJO MARTÍN (TERUEL): JATIEL, SAMPER DE CALANDA, URREA DE GAÉN E HÍJAR

Autores: A. Torres González (1), T. Laredo Torres (1) y A. Laredo Torres (1)

(1) LAREDO TORRES ARQUITECTURA, info@laredotorres.com. Autor de contacto: Alicia Torres González.

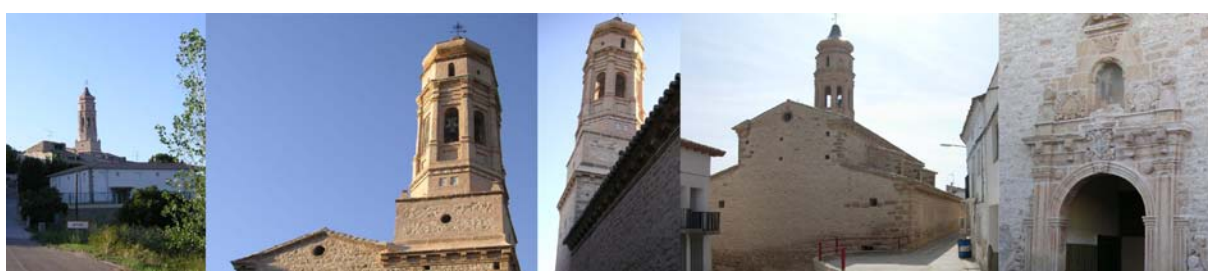
Figura 4. Fotografías de la Iglesia Parroquial de la Inmaculada Concepción. Jatíel. Estado reformado

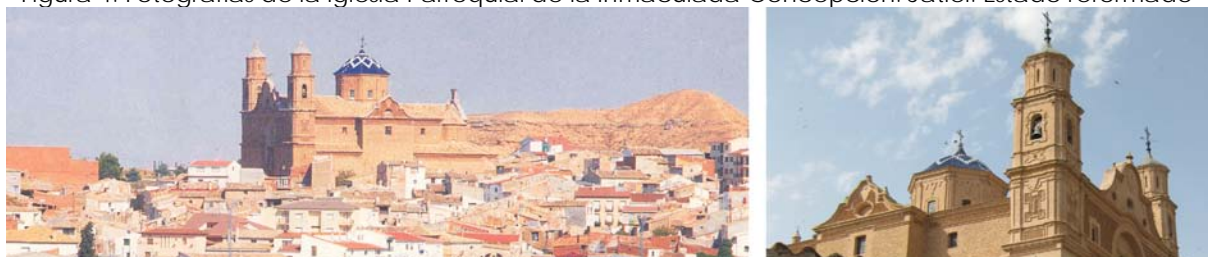
Figura 5. Fotografías de la Iglesia Parroquial. Samper de Calanda.

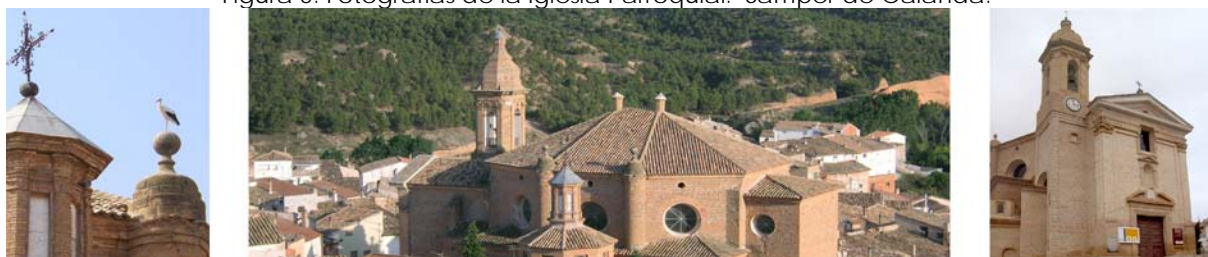
Figura 6. Fotografías de la Iglesia Parroquial de San Pedro Mártir. Urrea de Gaén.

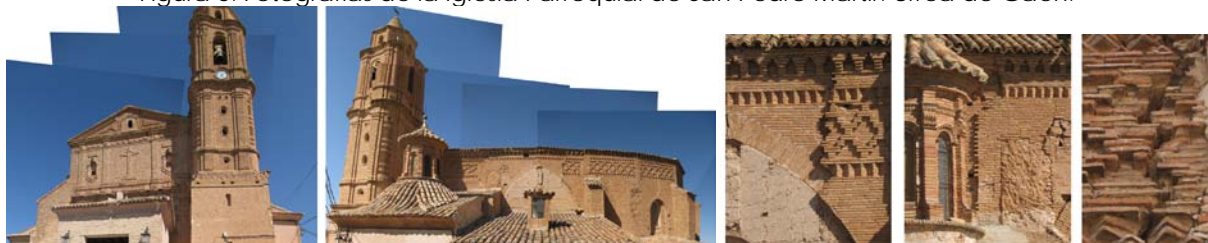
Figura 7. Fotografías de la Iglesia de Santa María La Mayor. Híjar
